**FACULDADE SETE LAGOAS – FACSETE**

**ABORDAGEM ENDODÔNTICA QUANDO NÃO É VIÁVEL REMOVER  
INSTRUMENTO FRATURADO:**

**um relato de caso**

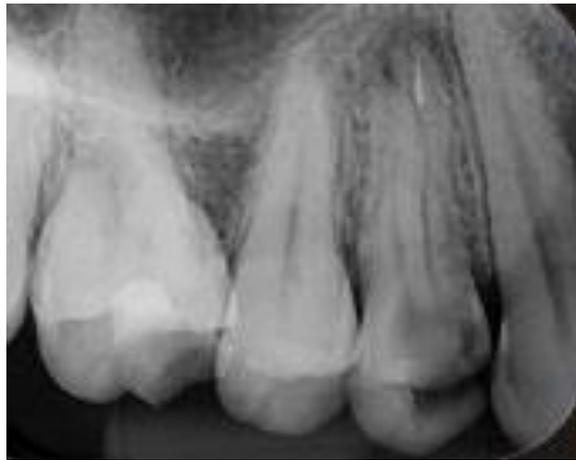
A análise das imagens tomográficas fornecidas pela paciente apresentou o dente 14 com rarefação óssea apical, unilocular e bem circunscrita, compatível com lesão periapical, sugestiva de cisto radicular. Já o exame radiográfico evidenciou uma área de radiopacidade na luz do canal radicular, sugestiva de um fragmento de instrumento endodôntico fraturado na região do terço apical (Figura 1).

Figura 1 – Radiografia Inicial: dente 14 com imagem radiolúcida na região apical, sugestiva de cisto radicular e imagem radiopaca em terço apical da raiz palatina, sugestiva de instrumento endodôntico fraturado.

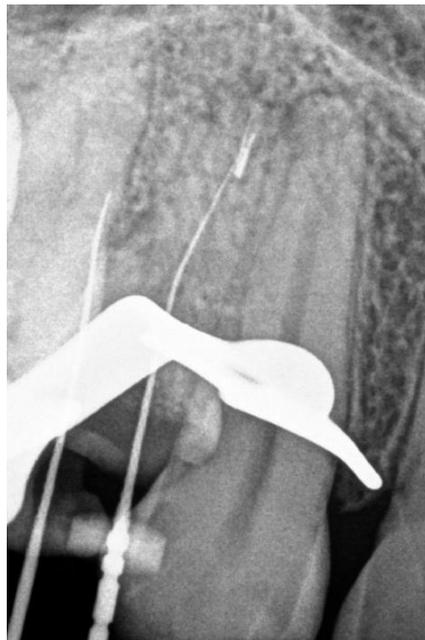
Figura 2 – Odontometria: lima manual K#15 no conduto vestibular e lima manual K#10 no conduto palatino, ultrapassando o instrumento fraturado.

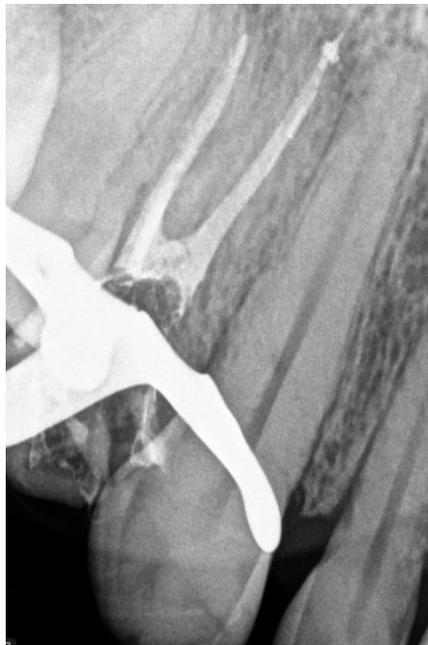
Figura 4 – Radiografia final: condutos vestibular e palatino obturados

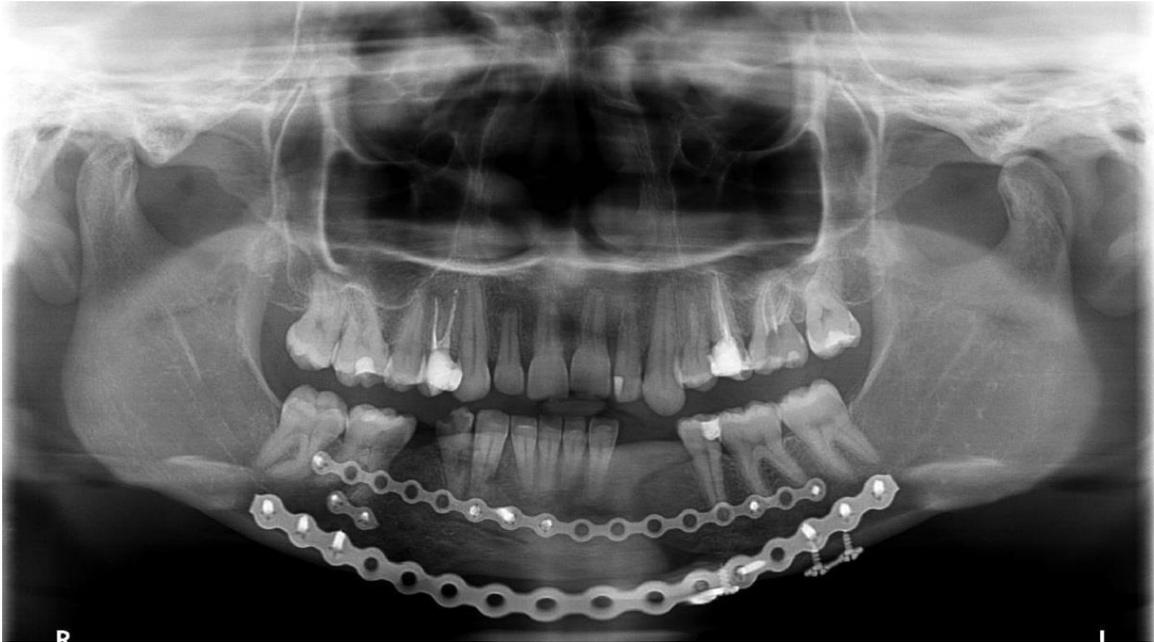
A paciente retornou para avaliação aproximadamente quatro meses após a finalização do tratamento endodôntico. Fez radiografias panorâmica e periapical no dia 18 de dezembro de 2024 (Figuras 5 e 6) para acompanhamento do caso. Além disso, uma nova radiografia foi realizada no dia 27 de janeiro de 2025, durante uma consulta de retorno (Figura 7). As imagens mostram uma diminuição significativa da

Figura 5 – Radiografia Panorâmica: controle de 3 meses após tratamento endodôntico.

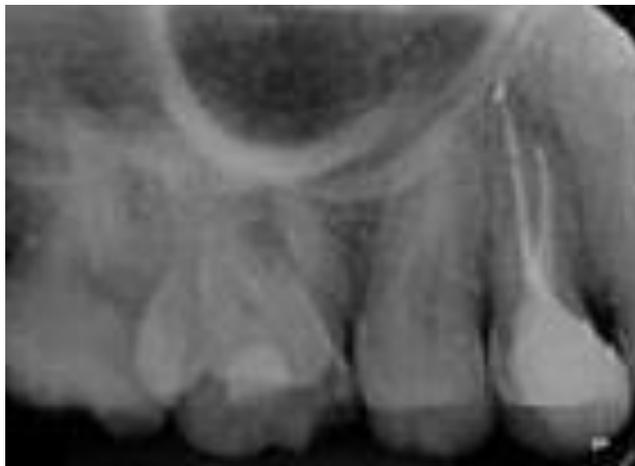
Figura 6 – Radiografia Periapical: controle de 3 meses após tratamento endodôntico.

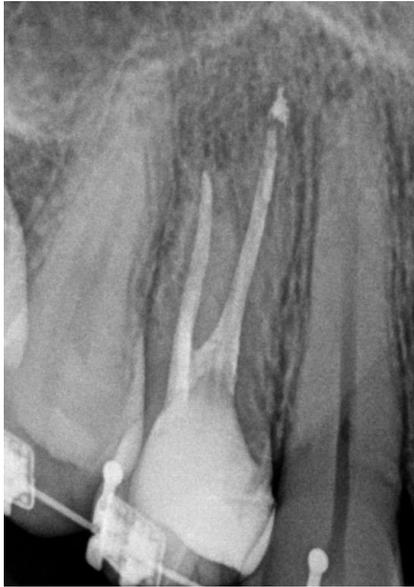
lesão periapical e a presença de preenchimento ósseo no local. Clinicamente, não houve sinais de fístula e a paciente relatou não ter sentido dor durante esse período.

Figura 6 – Radiografia Periapical: controle de 4 meses após tratamento endodôntico. Evidenciando a diminuição da lesão periapical.
