FACULDADE SETE LAGOAS – FACSETE
Especialização em Endodontia

**USO DE ENDOGUIDE PARA REMOÇÃO DE PINO DE FIBRA DE VIDRO:
um relato de caso na endodontia**

Relato de caso apresentado ao curso de especialização Lato Sensu da Faculdade Sete Lagoas - FACSETE, como requisito parcial para obtenção do título de Especialista em Endodontia

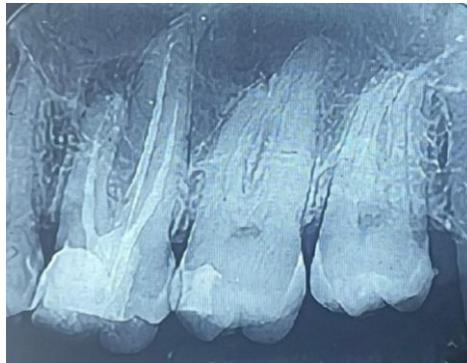
Figura 1: radiografia inicial do elemento dentário 26

Paciente do sexo feminino, 37 anos, procurou atendimento no curso de especialização EndoLara relatando dor na região do dente 26 desde a realização do primeiro tratamento endodôntico. A paciente informou não apresentar qualquer alteração sistêmica. Durante os exames clínicos, foram observadas dor à percussão, dor à palpação do tecido mole ao redor do dente e infiltração da restauração pós-tratamento. Os exames radiográficos revelaram a presença de lesão periapical e a presença de pino de fibra de vidro no canal palatino (Figura 1).

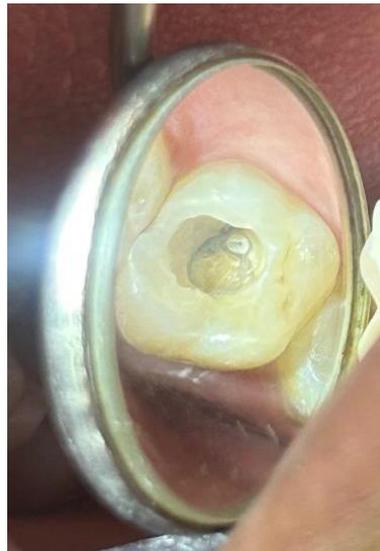
Figura 2: acesso com visualização do pino de fibra

Na primeira consulta, foi realizada a remoção da resina até se obter acesso livre aos canais e ao pino de fibra (Figura 2).

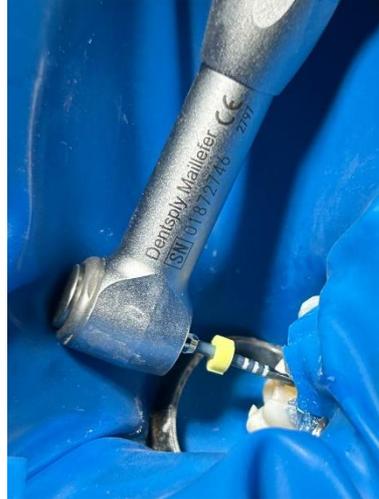
Figura 4: instrumentação Reciproc Blue R50

Ao retornar ao atendimento, foi observada a saída de secreção purulenta do canal MV. A odontometria foi revisada, com os valores de MV = 20 mm e DV = 21 mm. A reinstrumentação foi realizada com a lima Reciproc Blue R50 (Dentsply Sirona,

Ballaigues, Suíça) acoplada ao motor endodôntico XSmart Plus (Dentsply Sirona, Ballaigues, Suíça) no sistema recíprocante pré determinado no motor (Figura 4).

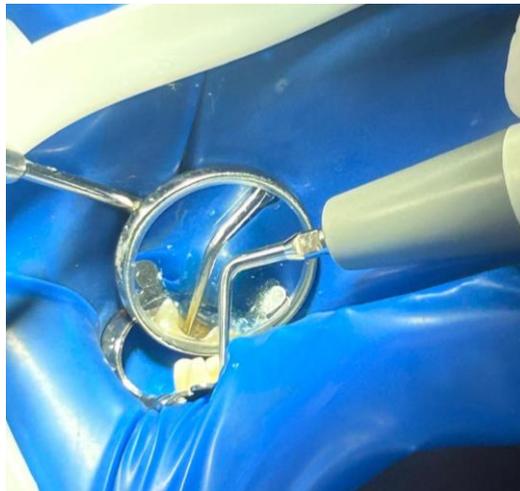
Figura 5: tentativa de acesso MV2 com ultrassom e ponta diamantada

Tentou-se acessar o quarto canal (MV2) com uma ponta de ultrassom E6D (Helse Ultrasonic, São Paulo, Brasil), mas a lima manual tipo K#8 (Dentsply Sirona, Charlotte, Carolina do Norte, EUA) encontrou resistência e não conseguiu adentrar o canal (Figura 5).

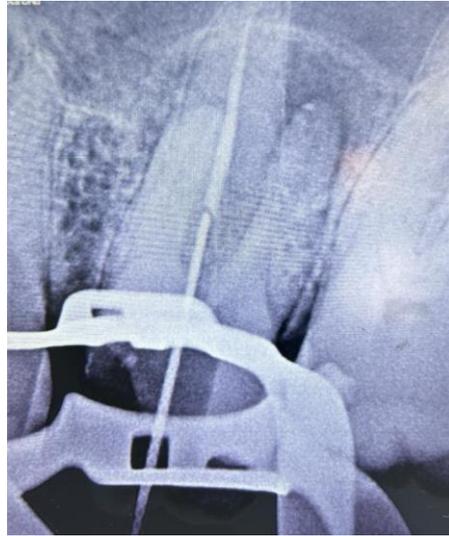
Figura 10: raio-x para conferência da remoção total do pino

Foi realizado o isolamento absoluto e com uma lima manual tipo K#10 (Dentsply Sirona, Charlotte, Carolina do Norte, EUA) no canal palatino realizamos uma tomada radiográfica para confirmar se o pino de fibra foi totalmente removido (Figura 10).

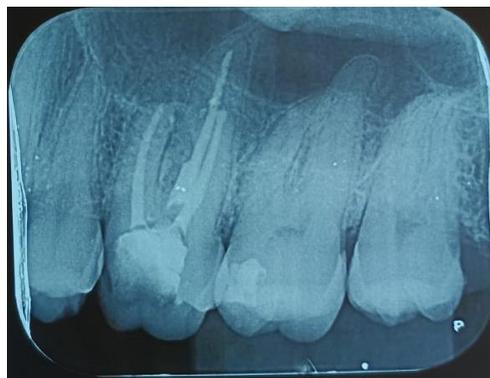
Figura 13: raio-x após 4 meses

Após 4 meses do tratamento finalizado, a paciente ainda não havia reabilitado o dente definitivamente, mas foi possível observar a regressão da lesão pela tomada radiográfica (Figura 13).
