FACULDADE DE SETE LAGOAS – FACSETE

Pós-graduação em Endodontia

**TRATAMENTO ENDODÔNTICO DO PRIMEIRO MOLAR INFERIOR COM
FRATURA DE INSTRUMENTO: relato de caso**

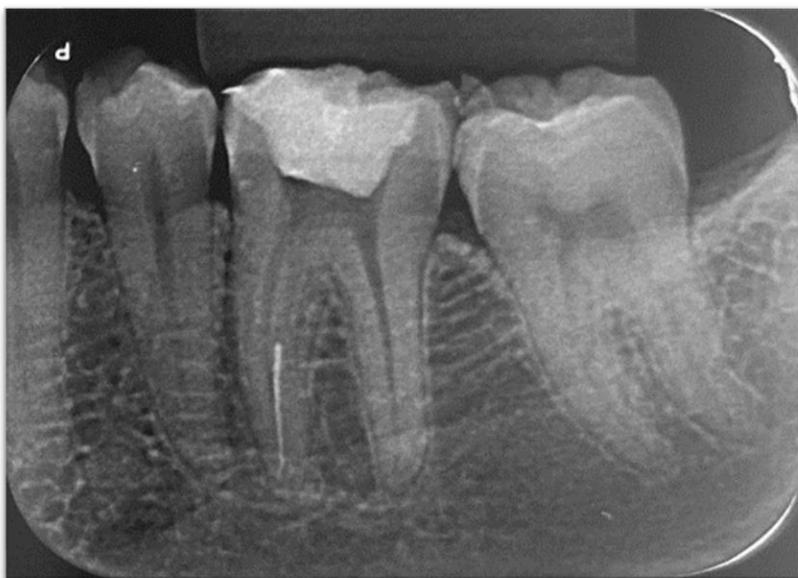
Na radiografia periapical inicial (Figura 1), foi constatado o fragmento de lima no interior do canal méso-lingual (ML) do terço médio até periapical e através dela obtivemos o comprimento do dente na radiografia (CDR), medindo 21 mm.

Figura 1 - Radiografia inicial, presença de instrumento fraturado no terço médio a apical do primeiro molar inferior esquerdo.

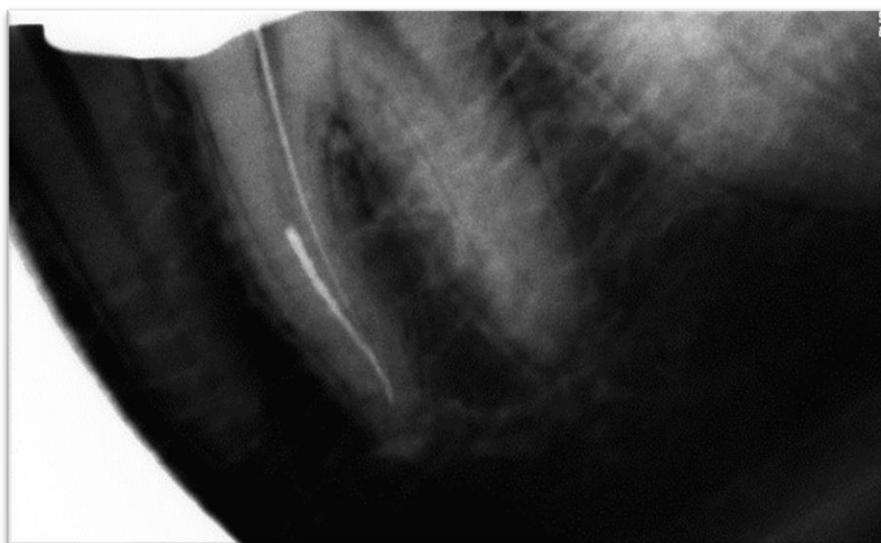
absoluto com lençol de borracha, grampo metálico número (205; Golgran), barreira gengival fotopolimerizável (Top Dam; FGM), garantindo um campo asséptico. A remoção do material provisório foi realizada com broca esférica diamantada (1014; FG – KG Sorensen), e forma de contorno e conveniência com a broca diamantada de ponta inativa Endo Z (Dentsply), foi observada a presença de teto da câmara pulpar. Na mesma sessão foi realizada instrumentação dos 2/3 dos canais méso-vestibular (MV) e distal (D), com utilizando as limas manuais K (Maillefer - Dentsply Sirona) #08, #10, #15 e a lima rotatória Orifice Shapper (MK-Life). Foi realizado a odontometria através do localizador apical Localizador Apical (DPEX III; DTE) e estabelecido o comprimento de patência do canal D 20 mm e o canal MV não obteve patência e nesse momento foi realizado outra radiografia com a lima K#10 na medida de 16,5 mm e foi concluído que o canal MV encontra com o ML (Figura 2).

Figura 2 - Radiografia evidenciando a comunicação entre os canais MV e ML.

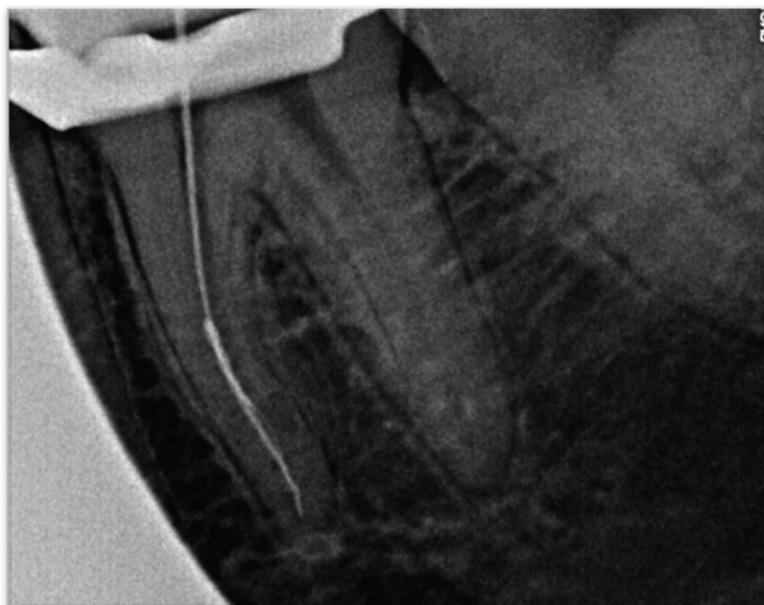
Figura 3 - Radiografia destacando a lima K#08 ultrapassando o fragmento de lima fraturada.

Nesse momento foi iniciado a instrumentação do canal ML, no qual havia a lima fraturada, cuidadosamente com a lima K#08 ultrapassou a lima fraturada e realizamos outra radiografia, obtivemos 21,5 mm, (Figura 3). A irrigação da câmara pulpar foi feita com hipoclorito de sódio a 2,5%, com o auxílio de uma seringa descartável 5ml com Agulha 25x7mm (Descarpack). Finalizamos a sessão com bolinha de algodão estéril

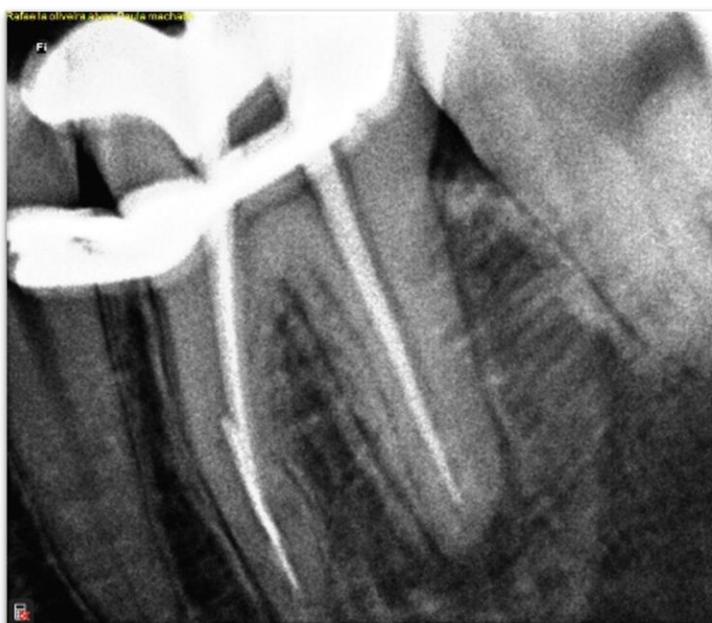
Figura 4 - Radiografia da prova do cone.

A terceira sessão aconteceu após 37 dias, paciente sem sintomatologia, sendo realizada a mesma sequência de anestesia, isolamento absoluto e retirada do curativo provisório. Em seguida, foi realizado o protocolo de irrigação e agitação abundante com hipoclorito de sódio a 2,5% e reinstrumentação dos canais. O canal distal com lima manual K#30 no CT, MV K#25 16,5mm, ML alarguei mais para facilitar na obturação, instrumentei com K #25, #30 e #35. Realizamos a radiografia da prova do cone, o cone do canal ML foi até 20mm.

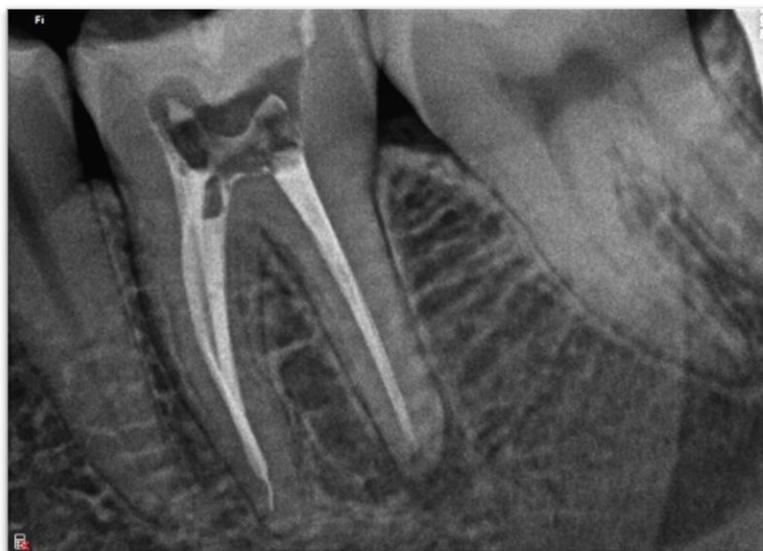
Figura 5 - Radiografia final.

Realizou-se o selamento provisório do dente com ionômero de vidro (Maxxion A3; FGM) e por fim, realizou-se a radiografia periapical final (Figura 5). Foi sugerido a preservação do caso, com exame clínico e radiográfico após 3 meses, 6 meses e 1 vez ao ano e encaminhado para realizar trabalho reabilitador.
