**FACULDADE SETE LAGOAS – FACSETE**  
Pós-graduação em Endodontia

**ABORDAGEM CONSERVADORA NO MANEJO DA FRATURA DE INSTRUMENTO  
DURANTE TRATAMENTO ENDODÔNTICO: RELATO DE CASO CLÍNICO.**

Relato de caso apresentado ao curso de Especialização em Endodontia da Faculdade Sete Lagoas – FACSETE, como requisito parcial para obtenção do título de especialista em Endodontia.

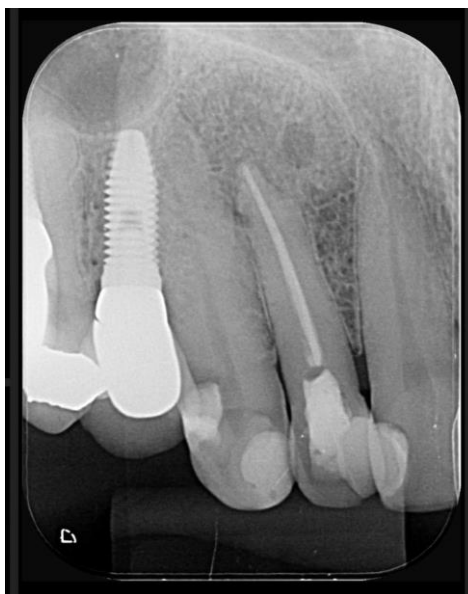
Durante a anamnese, o paciente negou a presença de doenças crônicas ou histórico médico relevante. No exame clínico, foi constatada a presença de gengivite leve. Foram realizados testes de sensibilidade térmica ao frio, bem como testes de percussão vertical e horizontal, todos apresentando resposta positiva. O exame radiográfico confirmou a presença de uma lesão cariosa profunda, sem evidências de lesão periapical associada (Fig. 1).

Figura 1: radiografia inicial

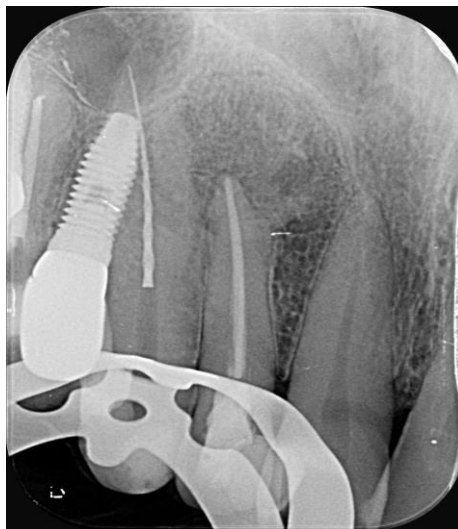
Durante a instrumentação, ocorreu a fratura da lima #20 ROTATE (VDW, Munique, Alemanha), que ficou impactada no comprimento de trabalho (CT) em 29mm (Fig. 2) representando um desafio clínico para a continuidade do procedimento. A fratura do instrumento exigiu uma nova abordagem estratégica para remoção do

Figura 2: Radiografia da lima fraturada.

Após a fratura da lima, foi realizado um exame radiográfico (Fig.2) para avaliar sua localização, determinar se houve transposição do forame apical e identificar o comprimento exato em que o fragmento ficou retido. A imagem radiográfica (Fig.2) revelou que a fratura ocorreu no comprimento de trabalho (CT), dentro dos limites apicais do dente, estendendo-se do terço médio ao terço apical do canal radicular.

Com base nessa análise, foi adotada a estratégia inicial de tentativa de ultrapassagem do fragmento com lima manual, visando criar um espaço ao redor do instrumento fraturado. Após múltiplas tentativas, foi possível ultrapassá-lo com a lima K#15 C-PILOT (VDW, Munique, Alemanha), permitindo o acesso ao canal além do fragmento.

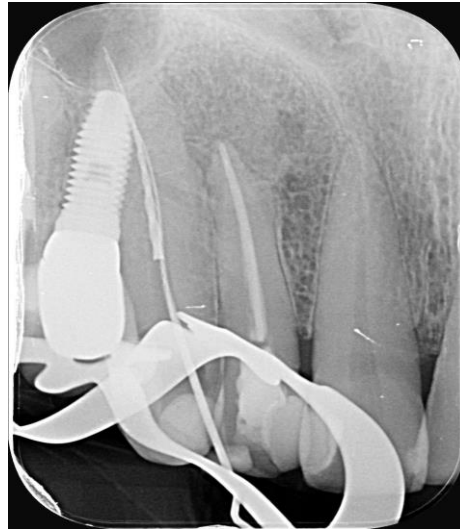
Figura 3: Radiografia lima k#15 transpassada a lima fraturada.

Na sequência, optou-se pela tentativa de remoção da lima fraturada utilizando vibração ultrassônica. Para isso, foi empregada uma ponta ultrassônica periodontal T1-S (Schuster, Santa Maria, RS, Brasil) utilizando o ultrassom Soniclax BP Led (Schuster, Santa Maria, RS, Brasil) em contato direto com a haste da lima K#15 C-PILOT (VDW, Munique, Alemanha) dentro do canal, com o objetivo de induzir um deslocamento apical do fragmento dentro do conduto radicular, favorecendo sua soltura e posterior remoção.

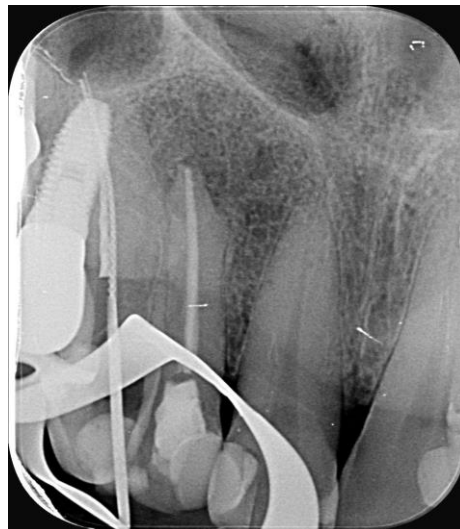
Figura 4: Radiografia lima k#40 transpassada a lima fraturada.

Foi realizada uma tentativa cuidadosa de instrumentação do canal, utilizando limas manuais da primeira série de 31 mm K#15 até K#40 (Dentsply Maillefer, Ballaigues, Suíça), respeitando o comprimento de trabalho (CT) previamente determinado (Fig.4). A progressão sequencial das limas, com irrigação constante de NAOCL permitiu o alargamento eficaz do canal radicular, favorecendo a desinfecção química-mecânica e viabilizando a posterior obturação, mesmo com a presença do fragmento no interior do conduto.

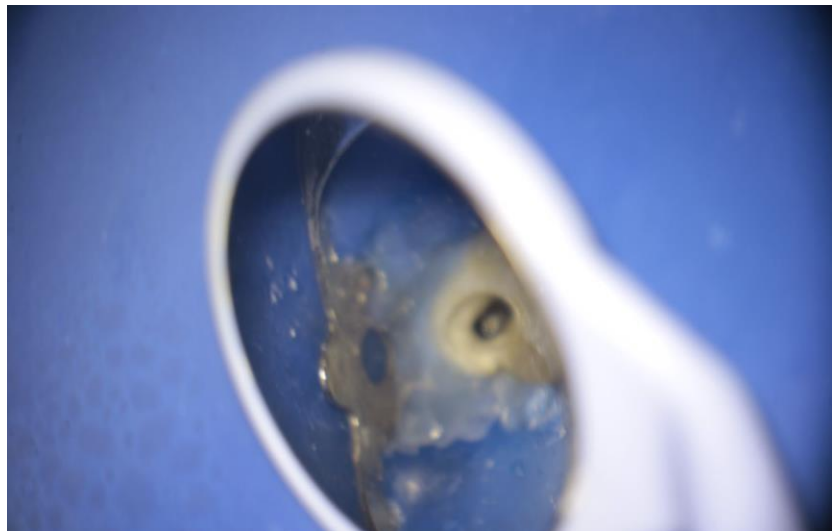
Na terceira sessão, a utilização da microscopia operatória possibilitou uma visualização precisa da lima fraturada, facilitando o planejamento da remoção (Fig.5).

Figura 5: Imagem de microscopia com visualização da lima fraturada dentro do conduto.

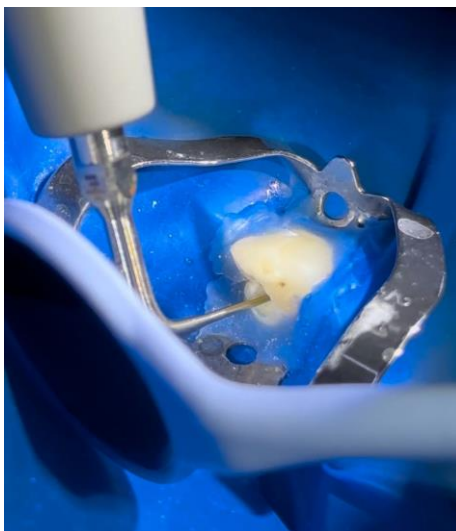
Figura 6: Ponta ultrassônica sobre a lima fraturada.

O procedimento foi iniciado com o uso da ponta ultrassônica E5 (Helse, Santa Rosa de Viterbo, SP, Brasil), aplicada diretamente sobre o fragmento, com ciclos de 20 segundos, intercalados com irrigação abundante com hipoclorito de sódio (NaOCl) 2,5% (Fig.6).

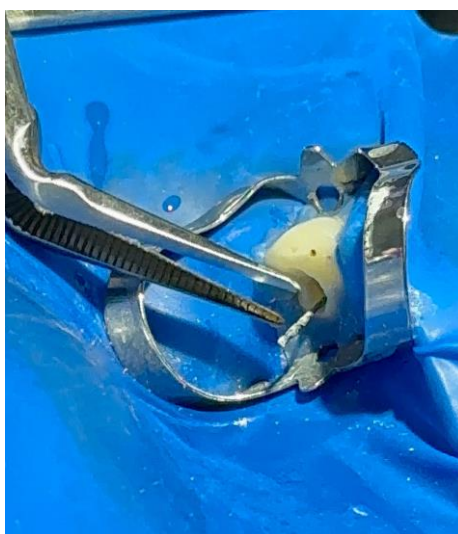
Figura 7: Fragmento de lima deslocado para região cervical.

Além do ultrassom, foi utilizada lima do tipo Hedstroem #35 (DentsplyMaillefer, Ballaigues, Suíça) para proporcionar maior controle tátil e auxiliar no deslocamento do fragmento no sentido coronário. A técnica foi realizada de forma alternada com a vibração ultrassônica da ponta E5 (Helse, Santa Rosa de Viterbo, SP, Brasil), até que, com sucesso, ocorreu o deslocamento completo da lima fraturada em direção à porção cervical do dente (Fig.7) (Fig.8).

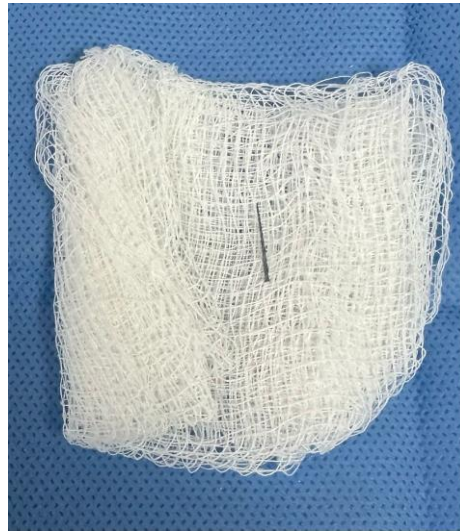
Figura 8: Fragmento de lima removido do elemento.

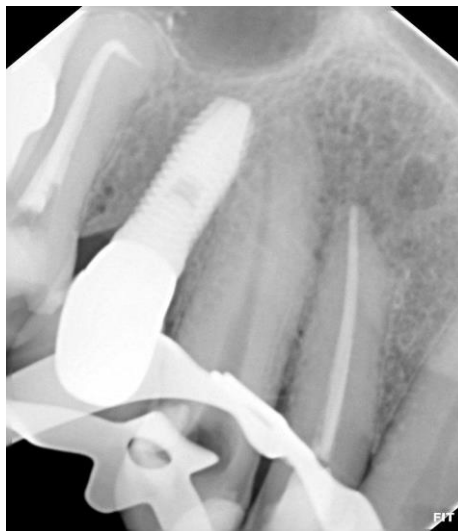
Figura 9: Radiografia após remoção de lima fraturada.

Após a remoção do fragmento, foi realizada a instrumentação final do canal radicular utilizando limas Reciproc (VDW, Munique, Alemanha) #40 e #50, garantindo um adequado preparo do conduto. A seguir, foi empregada irrigação ultrassônica passiva (PUI) com a ponta E1 IRRISONIC (Helse, Santa Rosa de Viterbo, SP, Brasil), associada à ativação química de EDTA 17% (Biodinâmica, Ibiporã, PR, Brasil) e hipoclorito de sódio (NaOCl) 2,5%, ambos em ciclos de 3x20 segundos, otimizando a limpeza e remoção de debris remanescentes.

Para promover uma ação antimicrobiana contínua e induzir a reparação tecidual, foi realizada nova MIC com pasta de hidróxido de cálcio associada à glicerina, inserida com Lentulo #40 (VDW, Munique, Alemanha). O selamento provisório foi efetuado com bolinha de algodão estéril e material obturador provisório Villevie (Joinville, SC, Brasil) (Fig.9).
